# NAF Bruktbiltest - tilstandssjekk

**Testdato**  
28.10.2026

| <b>Bilmerke</b> | Audi | <b>Motorstørrelse</b> | 1968 cm <sup>3</sup> |
| <b>Modell</b> | Q5 | <b>Motoreffekt</b> | 120 kW |

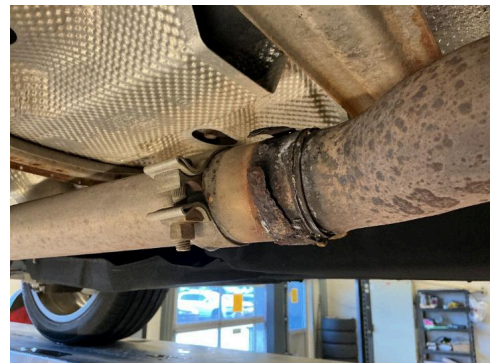
36. Eksosanlegg.

| Ref.Id | Repareres | Resultat | Beskrivelse |
|---|---|---|---|
| 38.8 | Eksosanlegg. | * Defekt eksos klammer | |
